Salle de bain Morin

CLIENT	ADRESSE	DATES	CONTRAT
M. Pierre Morin	27, rue Champlain, Saint-Lambert	Du 5 au 28 octobre 2026	C-2026-037

Rénovation complète de la salle de bain.
Démolition, nouvelle plomberie, douche en céramique avec panneau de verre, meuble-lavabo suspendu, plancher de porcelaine et peinture.

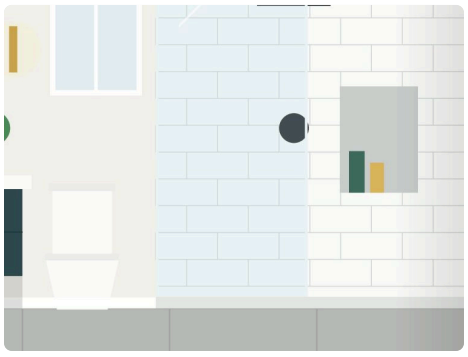
Salle de bain · 28 oct., 14 h 25

Après les travaux
